## イタリアにおける歴史的な組積造建築と RC 建築 — ヴィコフォルテ教会堂と飛行船格納庫 —

青木 孝義

本稿は、イタリアにおける歴史的な組積造建築であるヴィコフォルテ教会堂と RC 建築である飛行船格納庫の建設経緯、修復工事の歴史を整理するとともに、三次元レーザースキャニング調査の概要を報告するものである。

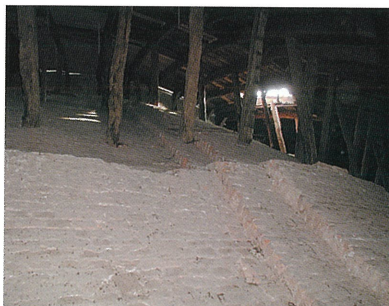
(h) ドーム屋根裏

1732年の春に短期間で建設され、同時に控え壁が建設された。ドームを補強し、控え壁に荷重を流し、連続した巨大なフレスコ画の空間をメインドームの内側に作るために、ランタンの基部からドラム上方の壁の方まで伸びたリブが作られた (写真1 (h))。さらに、ドームの外周に3本の鉄製のリングを設置する工事に入った。これ

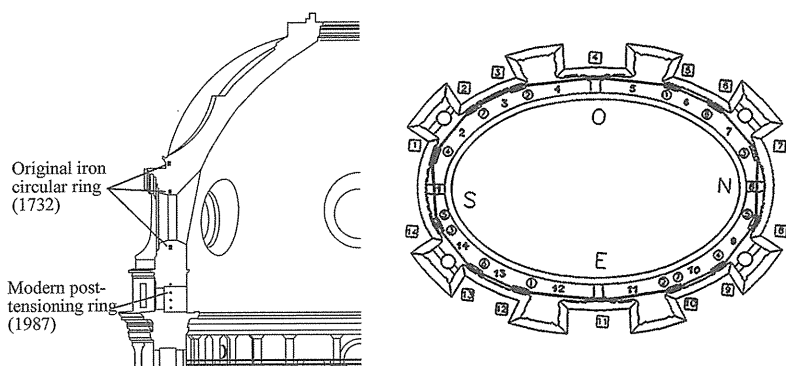
(a) リング位置

ドームを取り囲むリングは、腐食保護作用のためにエポキシ樹脂やタール混合物を含む70mmのシースで据え付けられた直径32mmのポストストレッチングバー4本1組で作られた14セグメント、計56本で構成されている。各セグメント同士が、鉄骨によって接続されることで、リングは連続した形になっている。

このような補強リングを楕円形ドラムの外周に設置すると、外観上、ドラムがリングによって上下に分断された形となってしまう。写真2は、このような問題を解決するために壁の中に作られたニッチである。PC鋼棒を取り付けるためのニッチを掘るにあたって、解体作業が行われた。この際、フレスコ画装飾の保護と鉄のリングを挿入する組積造壁の補強を目的として、1 m<sup>2</sup> 当たり4ヶ所の割合で、ドラムの壁厚の3/4までエポキシ樹脂を注入した。解体した外側部分の煉瓦は、ニッチを掘るために搬出され、建物の美観を損なわないように作られたニッチ自体を閉じるパネルを組み立てる際に再利用された。これらのパネルは、スチールフレームで作られ、平行移動と回転を可能にする蝶番で組み立てられている。このようにして、国宝の美的保護の観点からも、補強装置が目につかないという効果を挙げている。

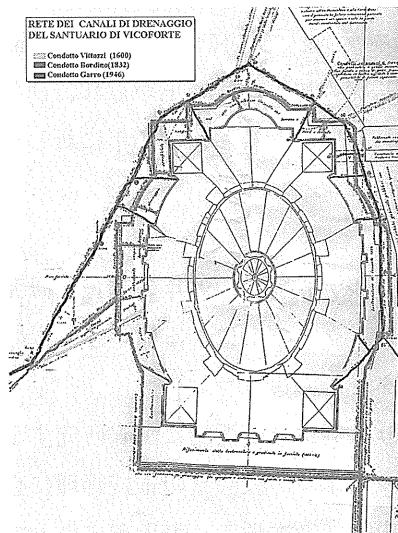
図21 各時代の排水管システム

教会堂の不同沈下を防ぐために、建設当初から排水管が設置され、その改良は、各時代で行われてきた。図21は、教会堂の各時代の排水システムを示したものである。ここでは、建設当初からの排水管システムの歴史を整理する。

1830年、技師 Virginio Bordino は、教会堂周りの大理石の床の周囲までの範囲を網羅する排水管を建設するように委任された。これにより排水は、Ermena 川に流されることとなった。新しい排水管のシステムは、基礎の状態を明らかに好転させた。しかし、この排水管は、大流量には対応できていなかったため、1883年には、教会堂の雨樋から流

れてくる雨水までもが排水管に流れていることが、大きな問題となった。雨水が別のダクトに運ばれるような対策が取られるようになった1908年までは、雨量の多い時には、排水管に水が浸透し、新たな基礎の沈下が生じていた。

Garro は、Bordino の排水ダクトの計画は、ダクトの継ぎ目に鋭角の部分や曲がった部分があるために、正しく水が流れ出ず、大量の水が溜まるというミスを指摘した。1946年には、さらに全長459mのダクトを既存の排水管ネットワークに付け加えた。Garro 自身が行ったモニタ監視の結果、基礎の沈下が食い止められ、ひび割れの進行が抑制されたことが示されている。なお、1946年に新しく作られたものも、Ermena 川に排水している。

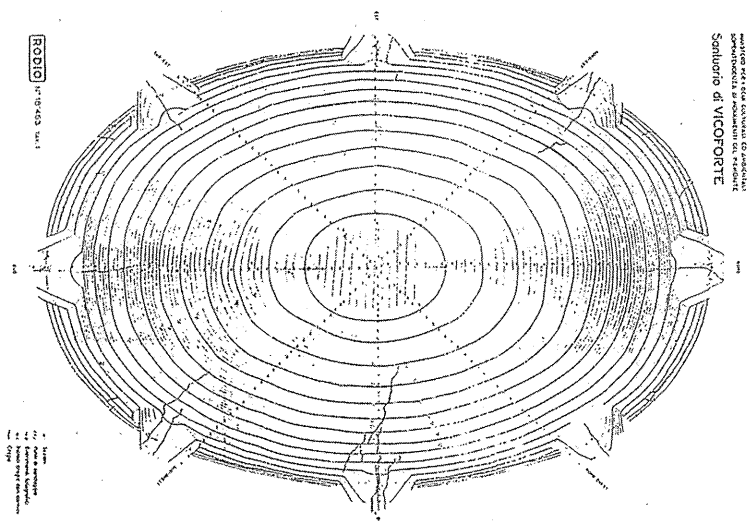
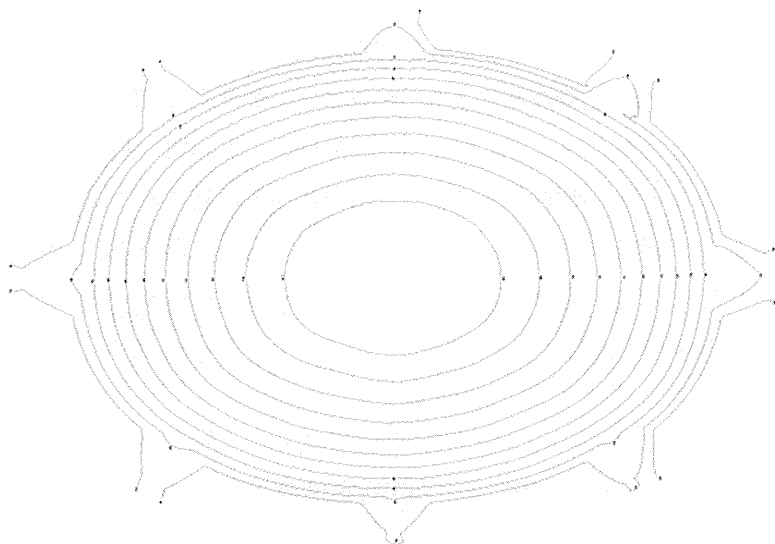
図22 メインドームの等高線 (20cm 間隔)

1976年、教会堂の構造を調べるため、ドラム、ドームの内弧面、ランタンの内弧面を対象に写真測量が実施され、その結果は図化されている（図22）<sup>16)</sup>。その後、Vicoforte2002-2006プロジェクトの一環として、2003年により正確な測量が行われ（図2～図6）<sup>5)</sup>、2006年に三次元レーザースキャニングが実施されている（第4章）。
